滁州至天长高速公路

水土保持监测总结报告

编写年月：2024年8月

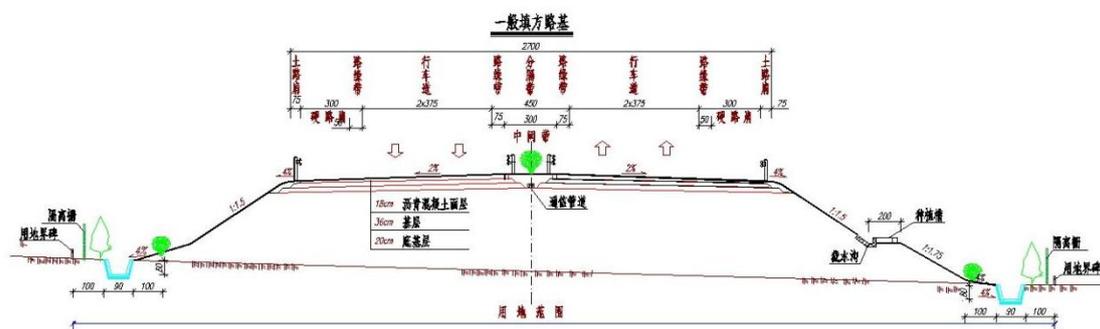
图 1.1.-1 27m 整体式路基标准横断面图

一般路段:本项目为平原微丘区,地形起伏不大,设计速度为 120km/h,整体式路基,宽度为 27.0m,无分离式路基,横断面布置为:0.75m(土路肩)+3.0m(硬路肩)+2×3.75m(行车道)+0.75m(路缘带)+3.00m(中央分隔带)+0.75m(路缘带)+2×3.75m(行车道)+3.0m(硬路肩)+0.75m(土路肩)。其中 K26+250~K26+620 段为 G345 上跨桥落墩影响段,G345 上跨桥落墩段中分带拉宽至 5.0m,其中 K26+250~K26+400 段为中分带由 3.0m 渐变至 5.0m 宽路段、K26+400~K26+470 中分带等宽 5.0m 路段、K26+470~K26+620 段为中分带由 5.0m 渐变至 3.0m 宽路段。

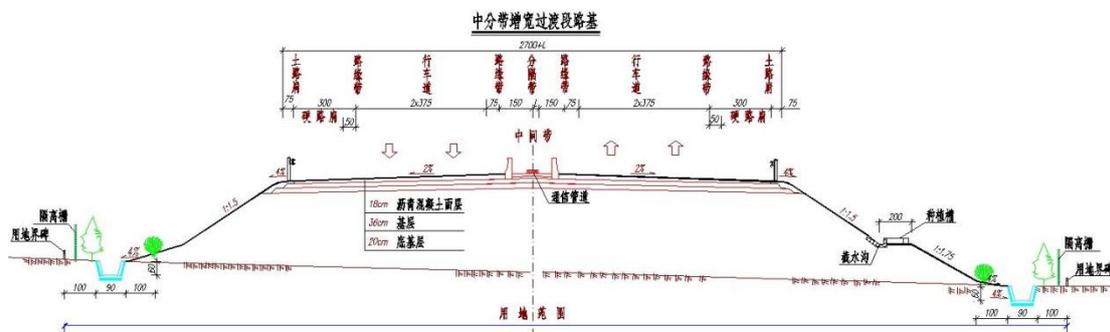
图 1.1-2 中分带加宽路段路基标准横断面图

K14+193.879~K18+175.670 与来六高速交叉段,中分带加宽考虑落墩,设计速度为 120km/h,整体式路基,宽度为 27.0+Lm,横断面布置为:0.75m(土路

肩)+3.0m(硬路肩)+2×3.75m(行车道)+0.75m(路缘带)+(3.00+L)m(中央分隔带+拉宽值)+0.75m(路缘带)+2×3.75m(行车道)+3.0m(硬路肩)+0.75m(土路肩)。

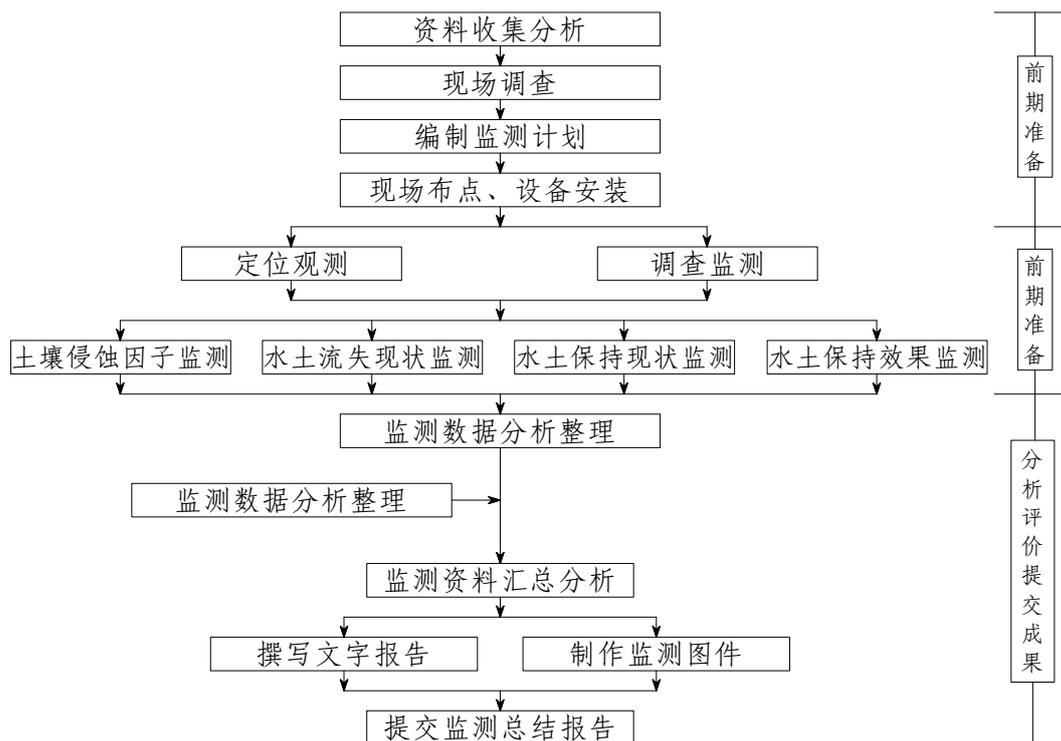
图 1.3-1 监测工作程序图

本项目监测工作分为前期准备、监测实施及分析评价、提交监测成果三个阶段。本工程属建设类项目，根据水土保持方案报告书、工程实际情况及水土保持监测合同确定本项目监测时段为：2020 年 6 月至 2024 年 6 月。

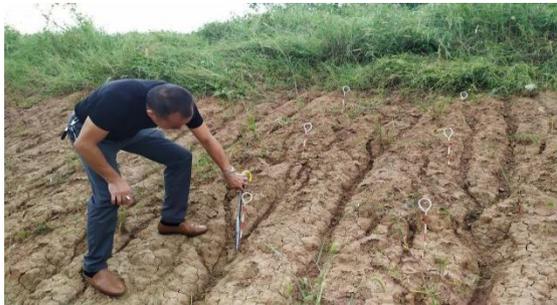
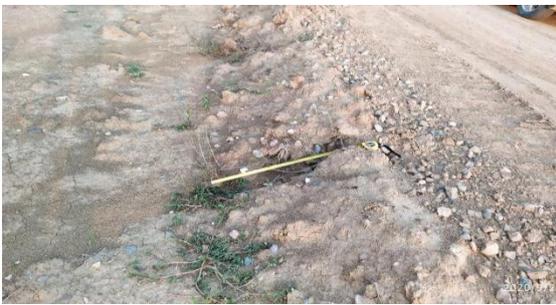
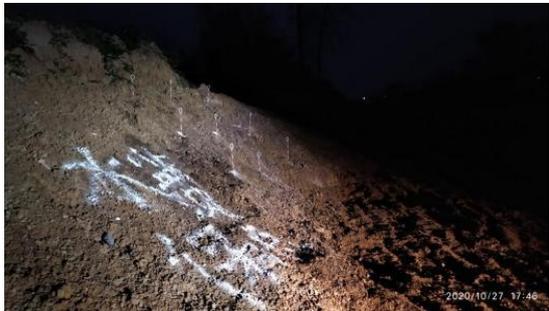
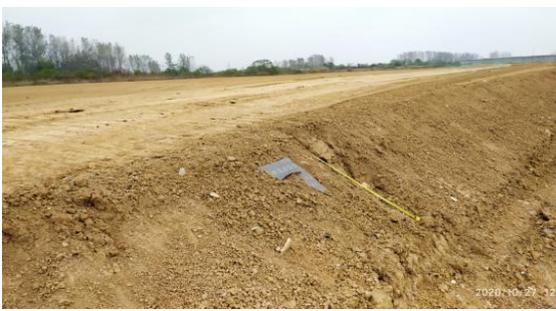
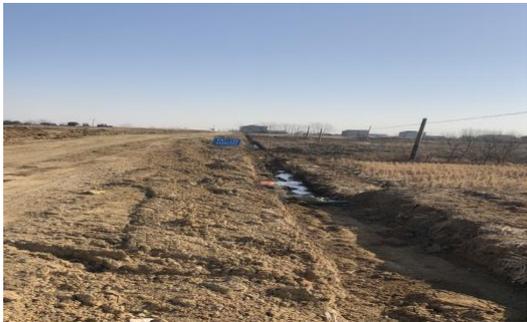
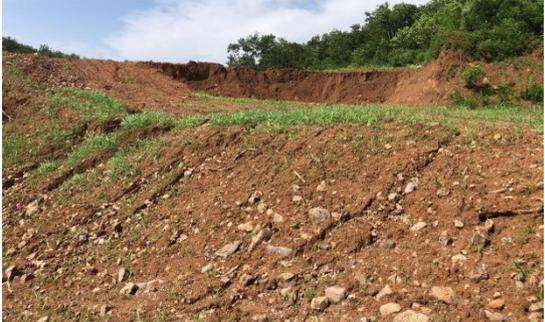
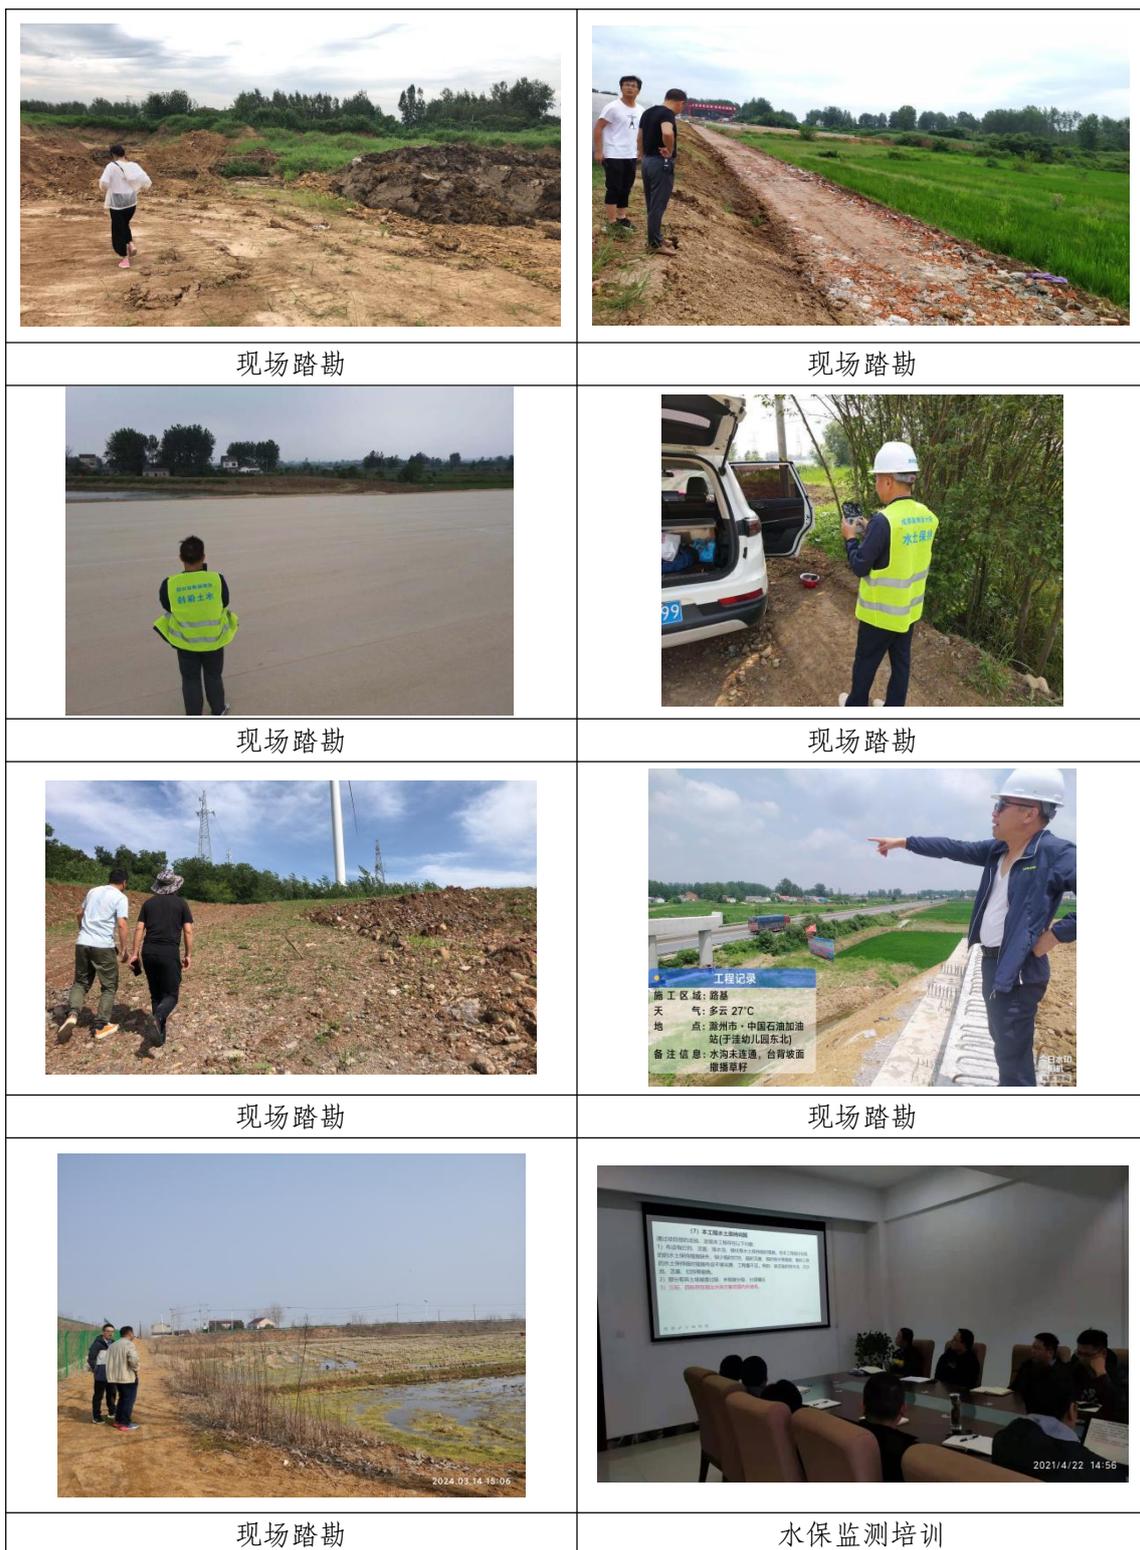
图 1.3-2 实际监测情况

施工场地沉砂池	取土场区侵蚀沟

分离互通立交区测针	施工便道侵蚀沟监测

路基工程区测针	路基工程区侵蚀沟

服务管理区侵蚀沟法	临时周转场侵蚀沟

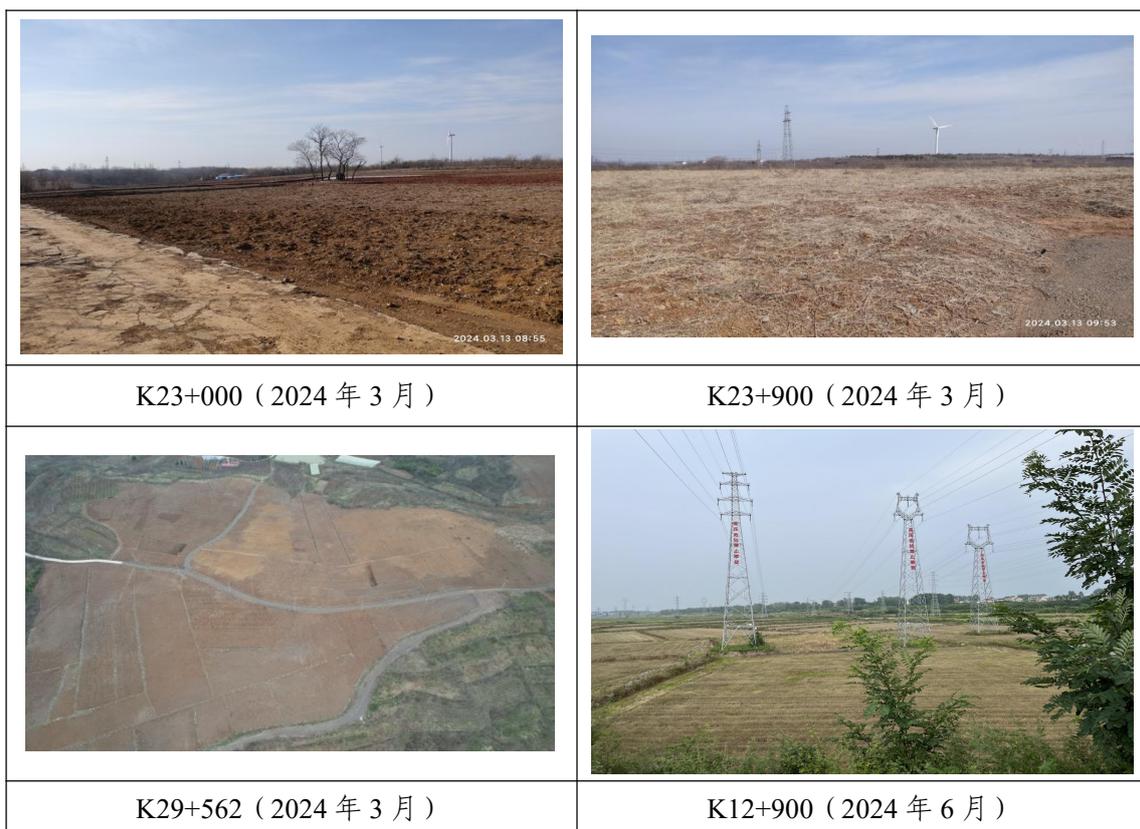
图 3.1-3 临时堆料区恢复情况

临时堆料区扰动面积 14.77hm²。

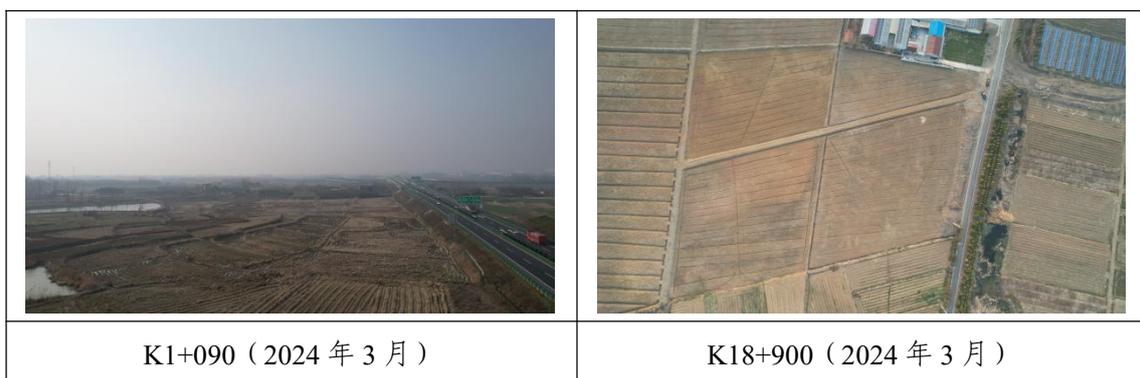
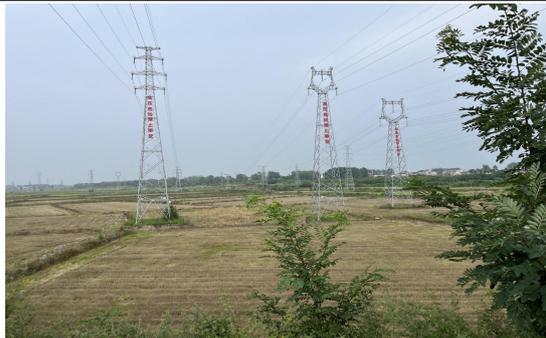
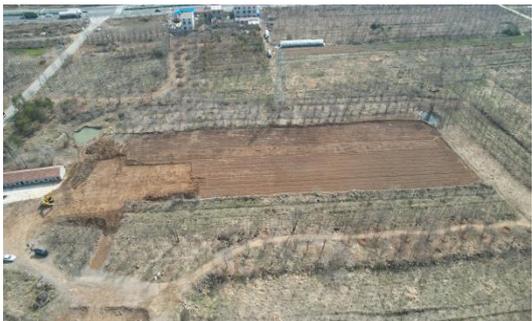
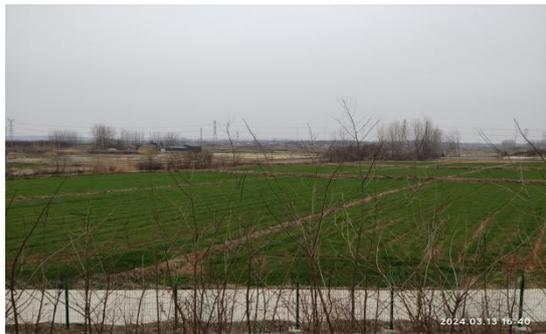
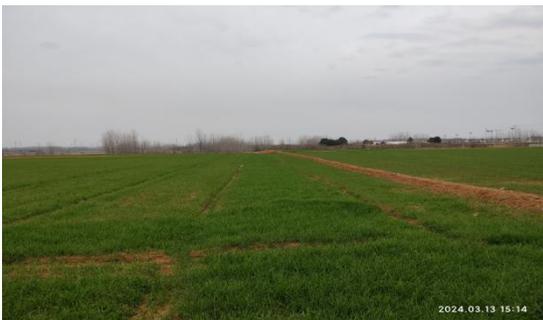
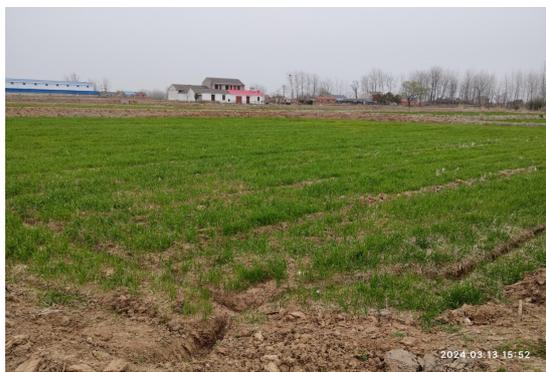
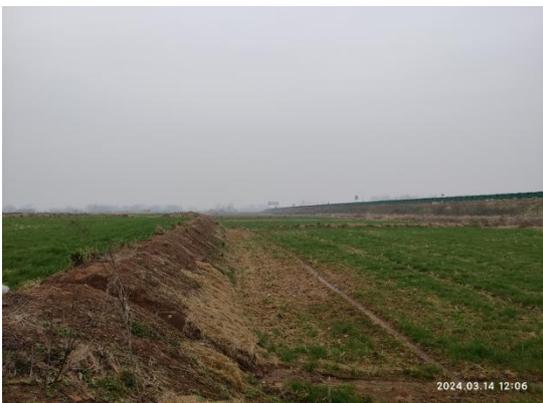
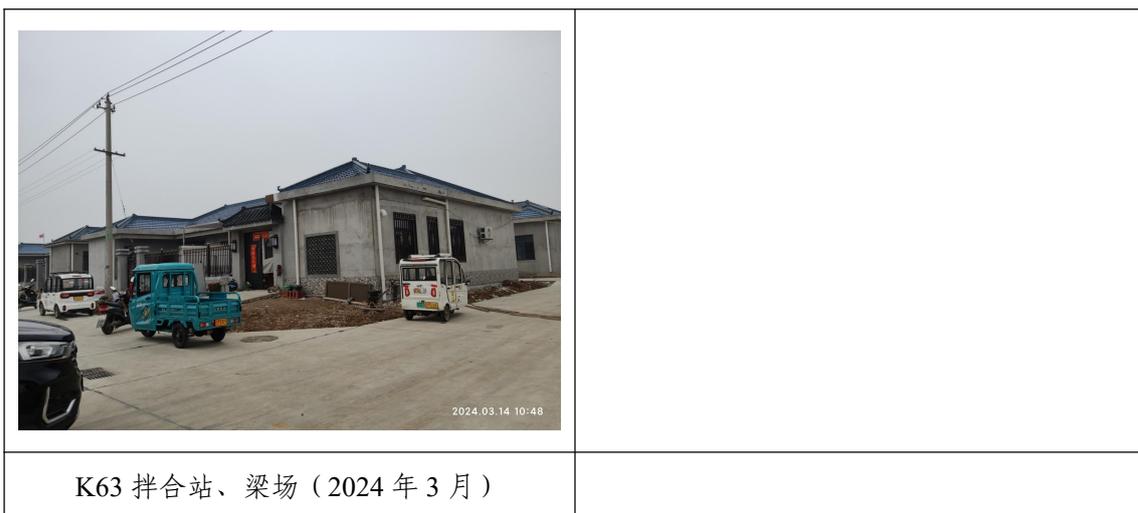
图 3.1-4 施工场地恢复情况

施工场地区扰动面积 61.29hm²。

<p>K12+900 (2024年6月)</p>	<p>K24+690 (2024年3月)</p>

<p>K30+661 (2024年3月)</p>	<p>K29+562 (2024年3月)</p>

<p>K34+433 (2024年3月)</p>	<p>K38+500 (2024年3月)</p>

<p>K52+600 (2024年3月)</p>	<p>K45+400 梁场、拌和站 (2024年3月)</p>

K63 拌合站、梁场（2024 年 3 月）

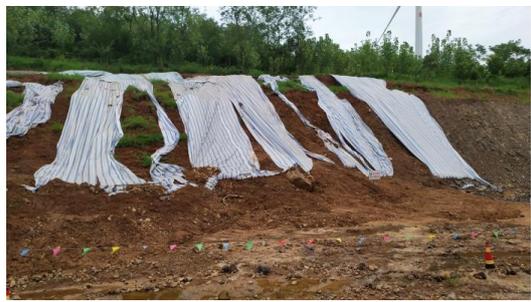
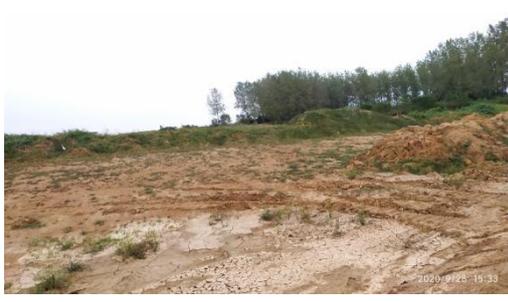
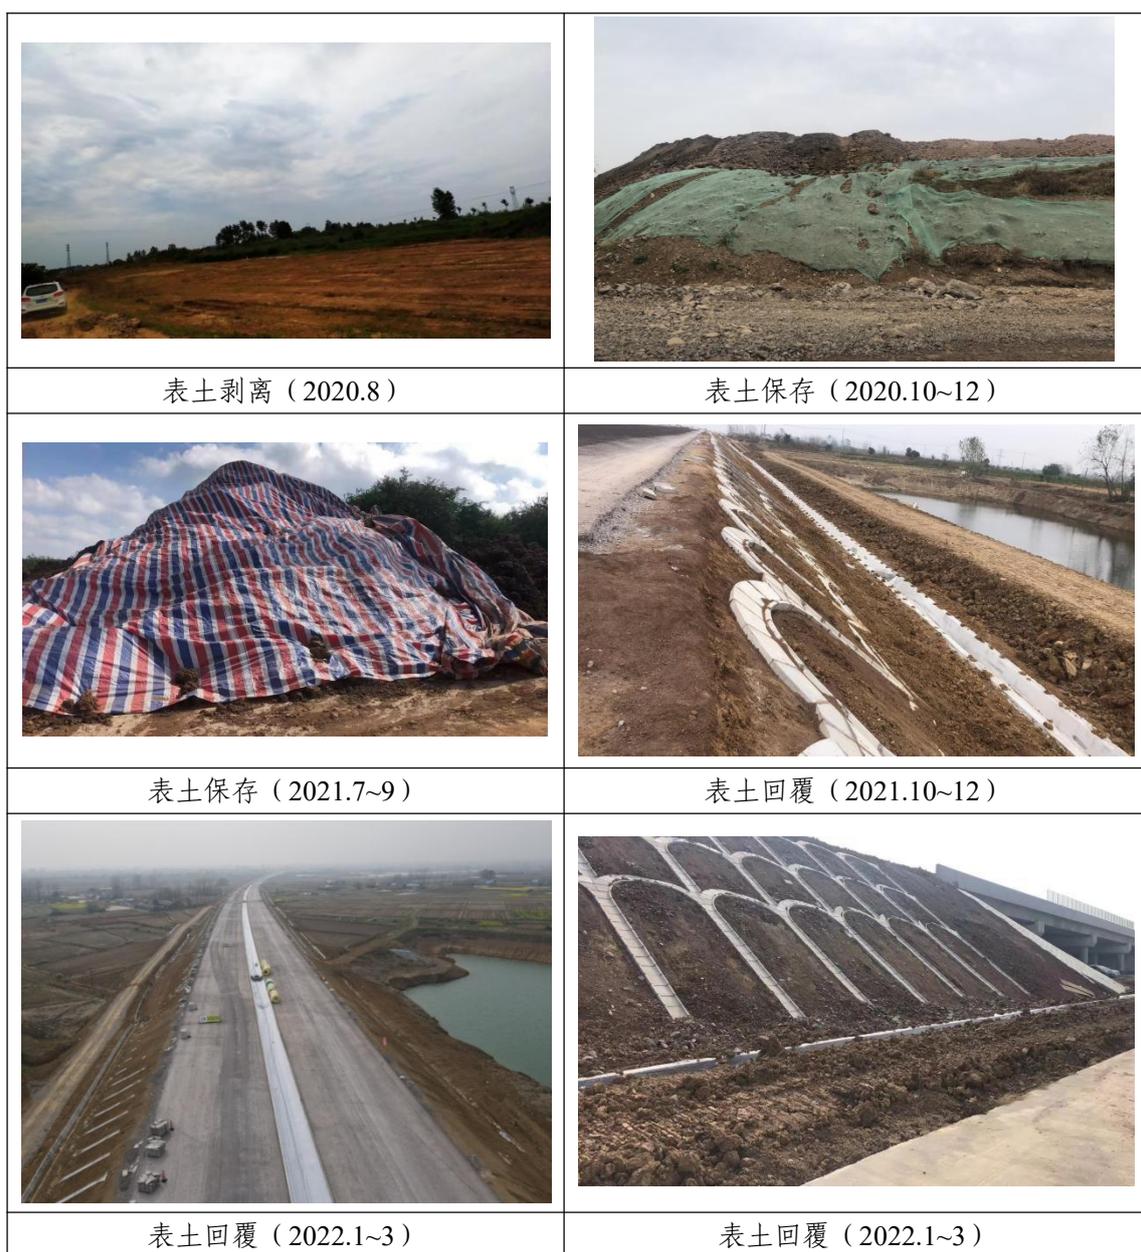
图 3.4-1 表土堆放与利用

实际表土剥离总量 52 万 m³，回填 52 万 m³。本项目表土均堆放在防治责任范围以内。

表土剥离、保存（2020.8）	表土剥离、保存（2020.9）

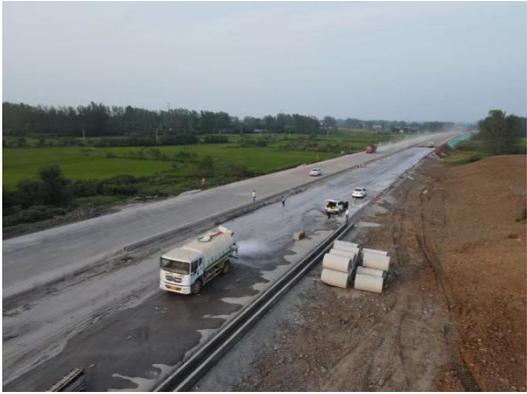
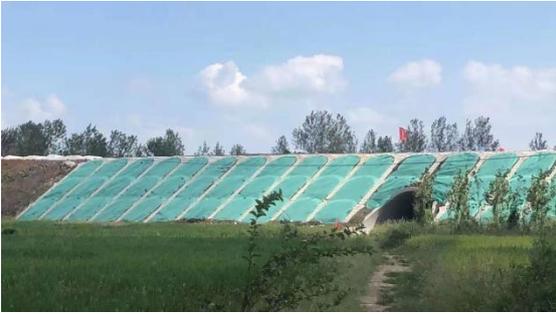
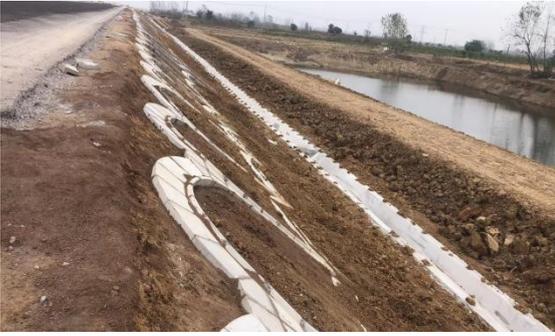
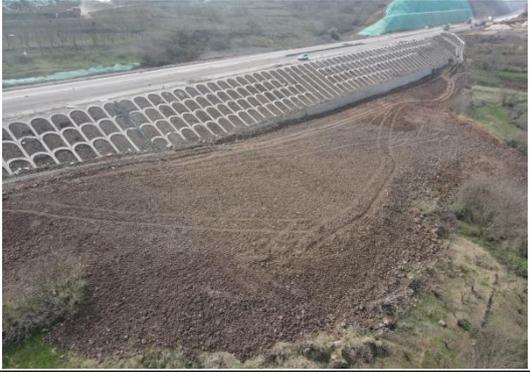
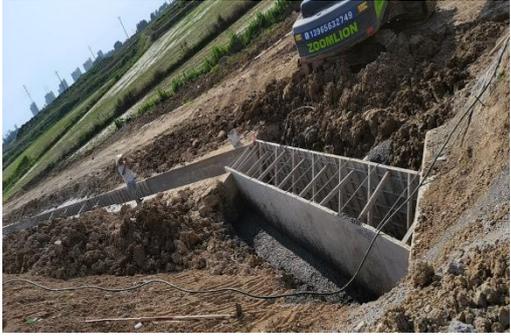
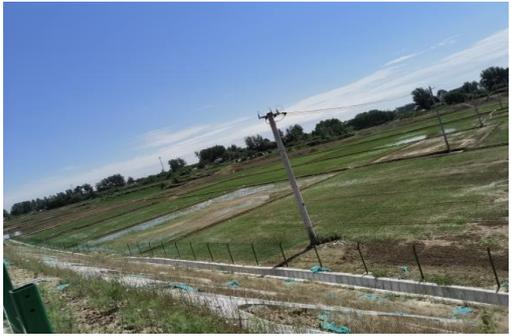
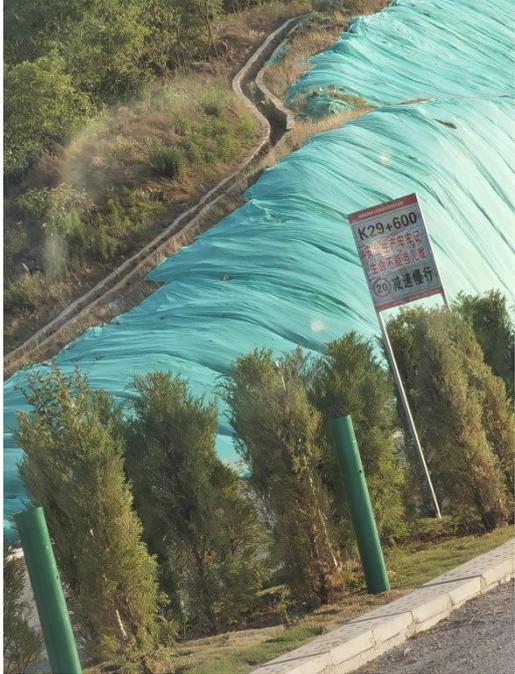
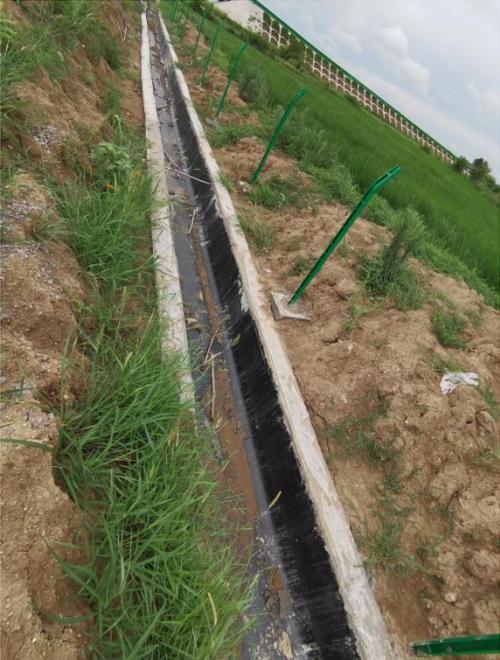
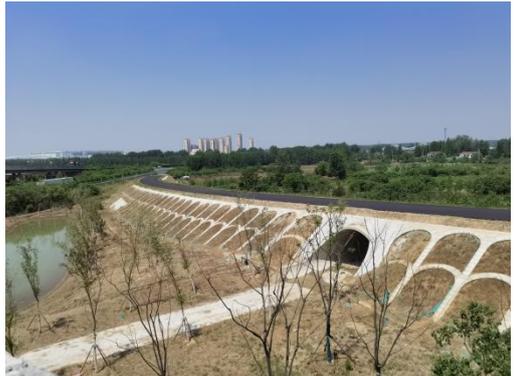
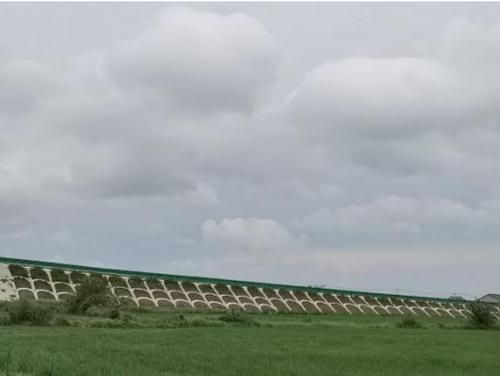
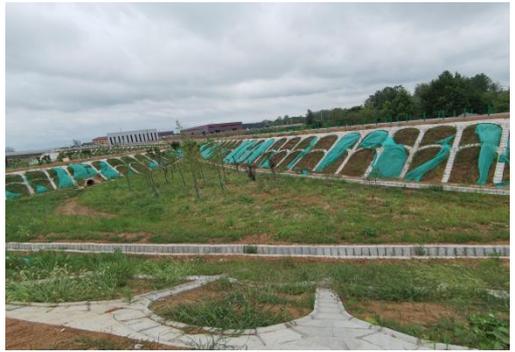
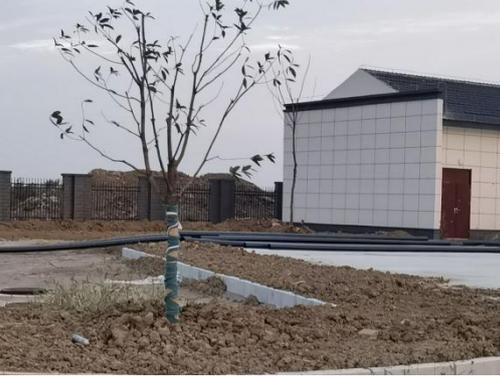
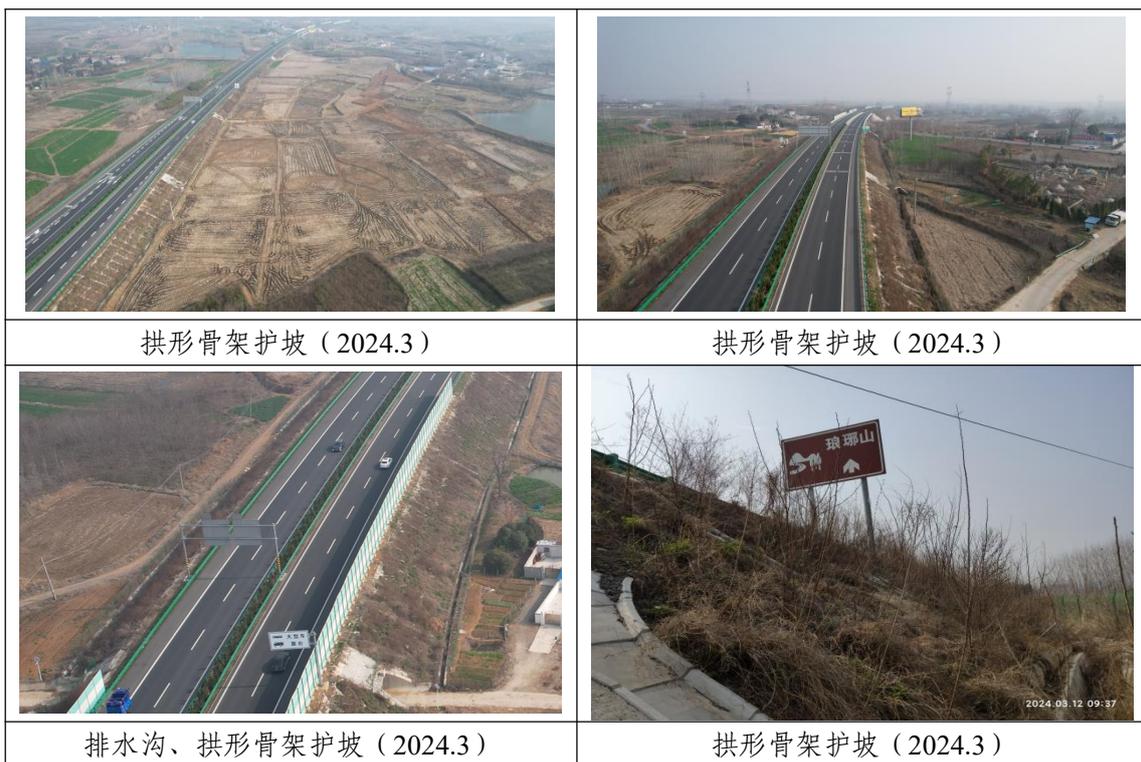
图 4.1-1 水土保持工程措施照片

排水沟施工 (2021.7~9)	骨架护坡施工 (2021.7~9)

骨架护坡施工 (2021.10~12)	骨架护坡 (2022.1~3)

排水沟施工 (2022.4~6)	骨架护坡、排水沟 (2022.4~6)

<p>排水措施 (2022.4~6)</p>	<p>排水措施 (2022.4~6)</p>

<p>拱形骨架护坡 (2022.4~6)</p>	<p>拱形骨架护坡 (2022.4~6)</p>

<p>排水沟、拱形骨架护坡 (2022.4~6)</p>	<p>服务区表土回覆 (2022.7~9)</p>

路基工程区：混凝土边沟 104580.33m，急流槽 1293.74m，拱形护坡 C25 混凝土 18256.15m³，中分带排水 50876m，表土剥离 16.13 万 m³，表土回覆 16.13 万 m³，渗沟 28841.19m，截水沟 13015m。

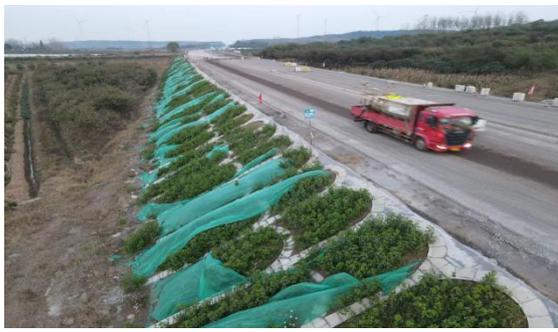
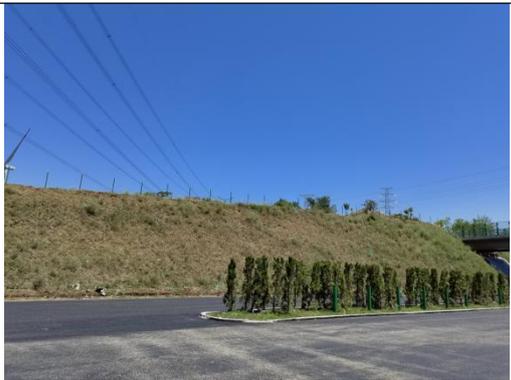
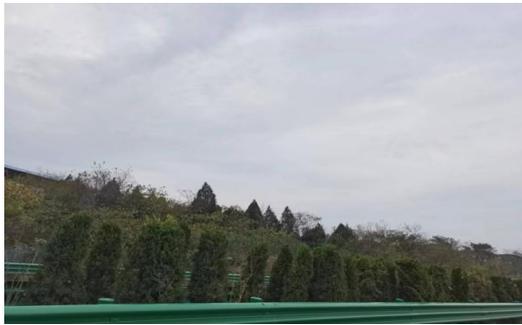
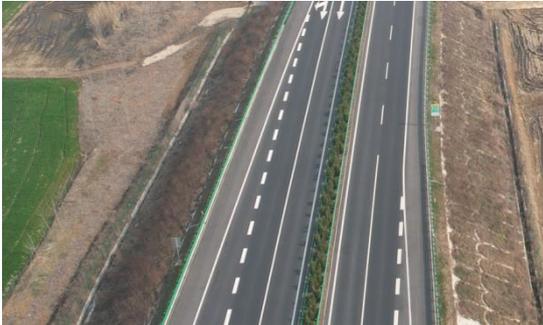
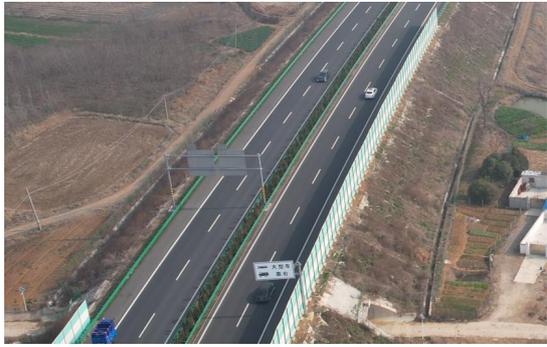
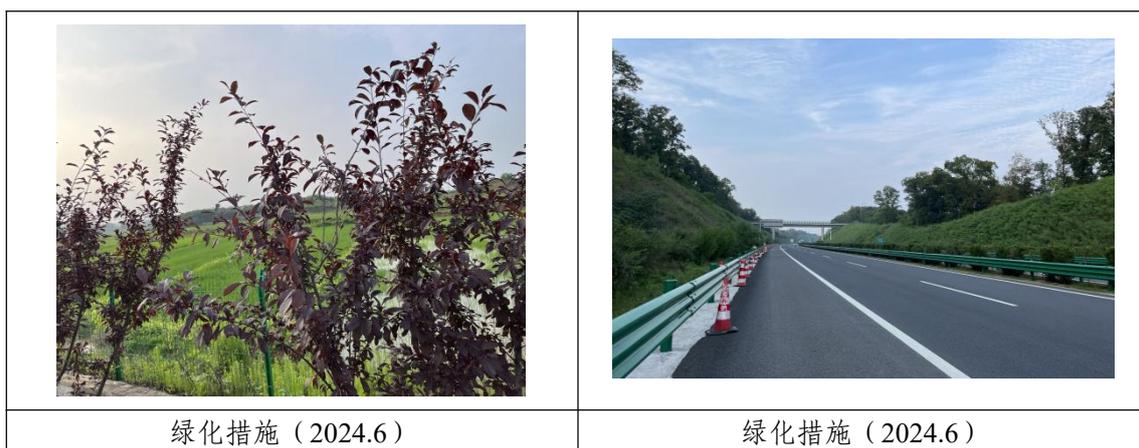
图 4.2-1 水土保持植物措施照片

<p>绿化（2021.10~12）</p>	<p>绿化（2022.4~6）</p>

<p>绿化（2022.10~12）</p>	<p>中分带、边坡绿化（2024.3）</p>

<p>中分带、边坡绿化（2024.3）</p>	<p>绿化措施（2024.6）</p>

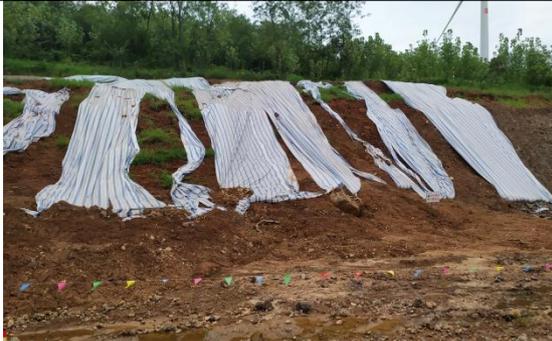
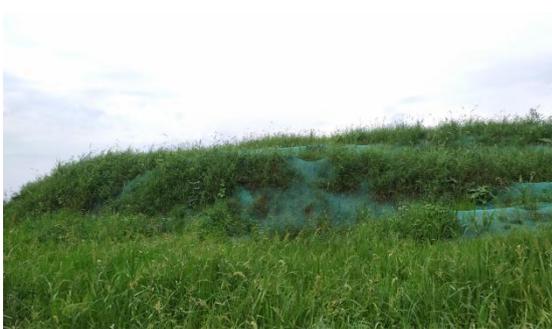
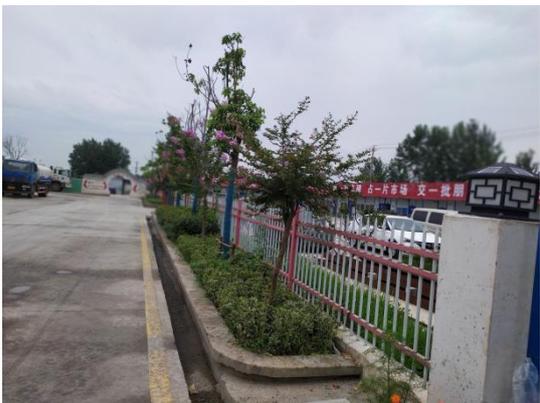
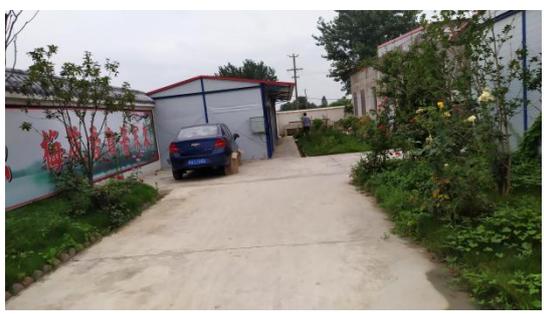
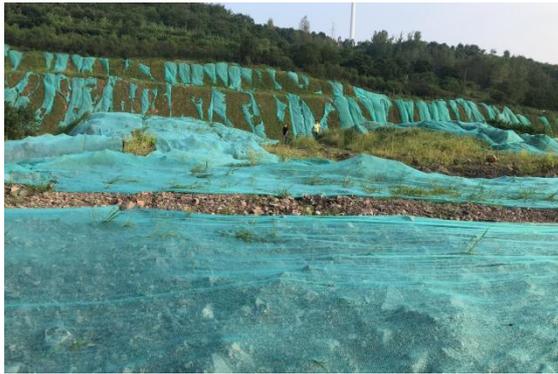
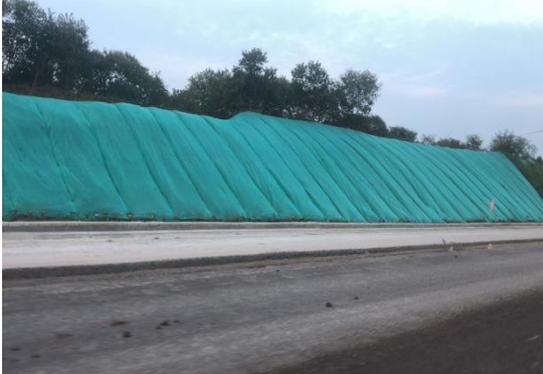
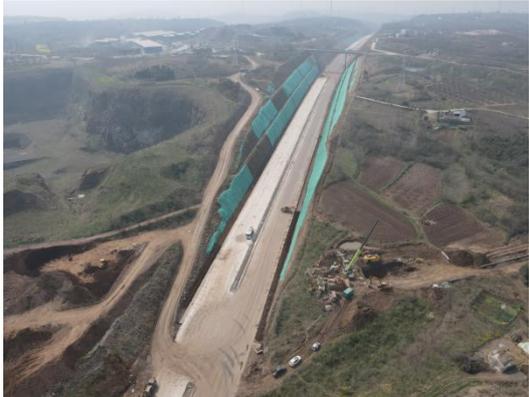
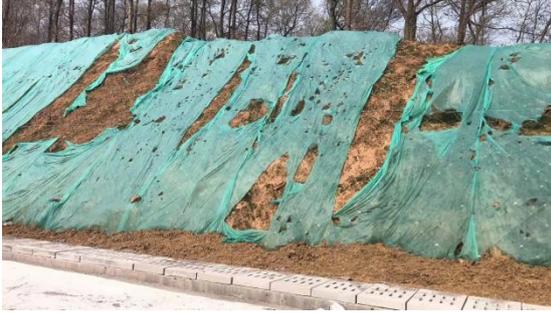
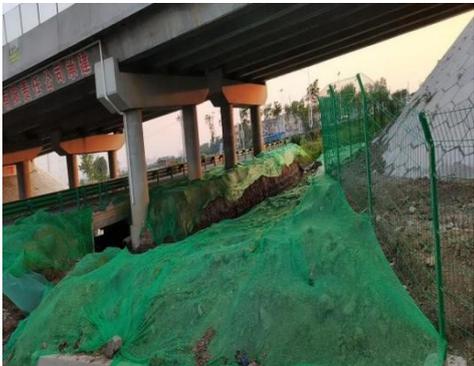
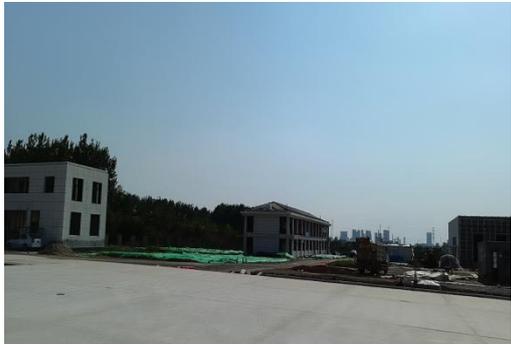
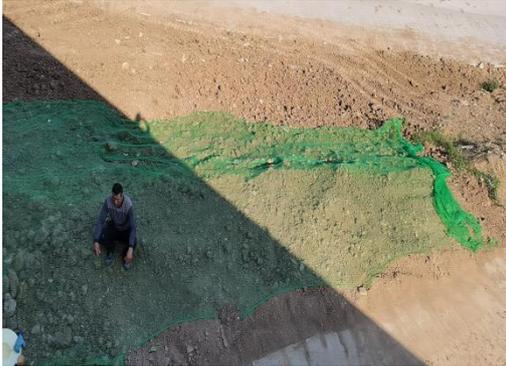
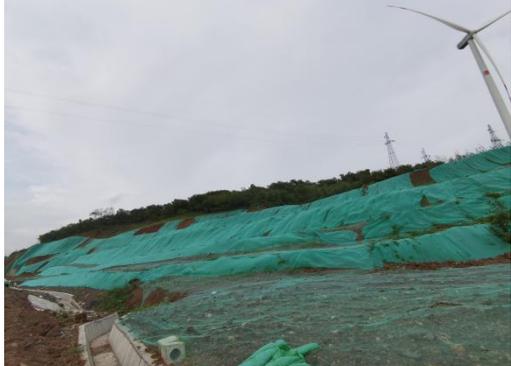
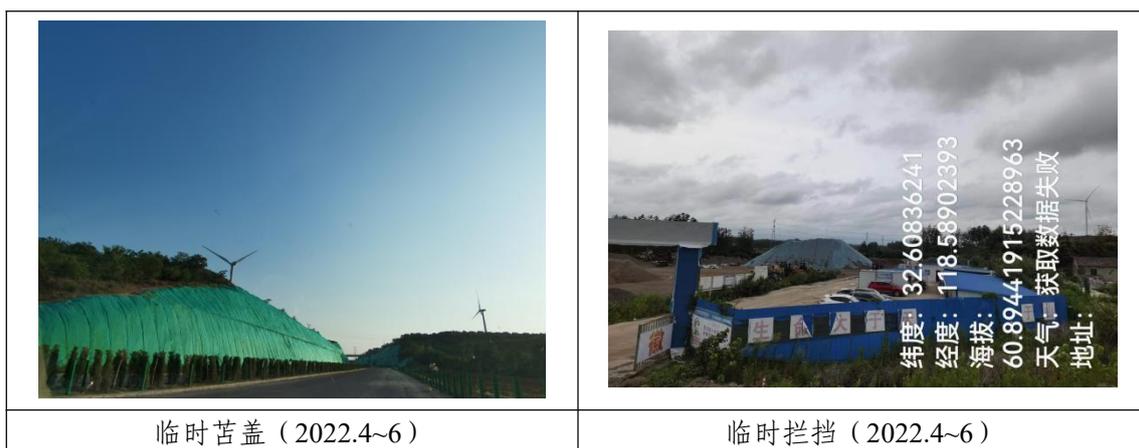
图 4.3-1 临时措施照片

<p>临时排水、临时绿化 (2020.8)</p>	<p>临时覆盖 (2020.8)</p>

<p>临时苫盖、临时沉砂 (2020.8)</p>	<p>临时排水、临时沉砂 (2020.8)</p>

<p>临时排水、临时绿化 (2020.8)</p>	<p>表土临时苫盖、临时绿化 (2020.8)</p>

<p>施工营地临时绿化、临时排水 (2020.8)</p>	<p>施工营地临时绿化、临时排水 (2020.8)</p>

<p>表土临时苫盖 (2020.10~12)</p>	<p>施工便道区临时排水沟 (2020.10)</p>

<p>临时苫盖 (2021.7~9)</p>	<p>临时苫盖 (2021.10~12)</p>

<p>临时苫盖 (2022.1~3)</p>	<p>临时苫盖 (2022.1~3)</p>

<p>桥梁区临时苫盖 (2022.4~6)</p>	<p>服务区临时苫盖 (2022.4~6)</p>

<p>改路区临时苫盖 (2022.4~6)</p>	<p>临时苫盖 (2022.4~6)</p>
