G5011 芜合高速公路芜湖至林头段改扩建工程  
**水土保持监测总结报告**

建设单位：安徽省交通控股集团有限公司

监测单位：浙江中冶勘测设计有限公司

2025 年 3 月

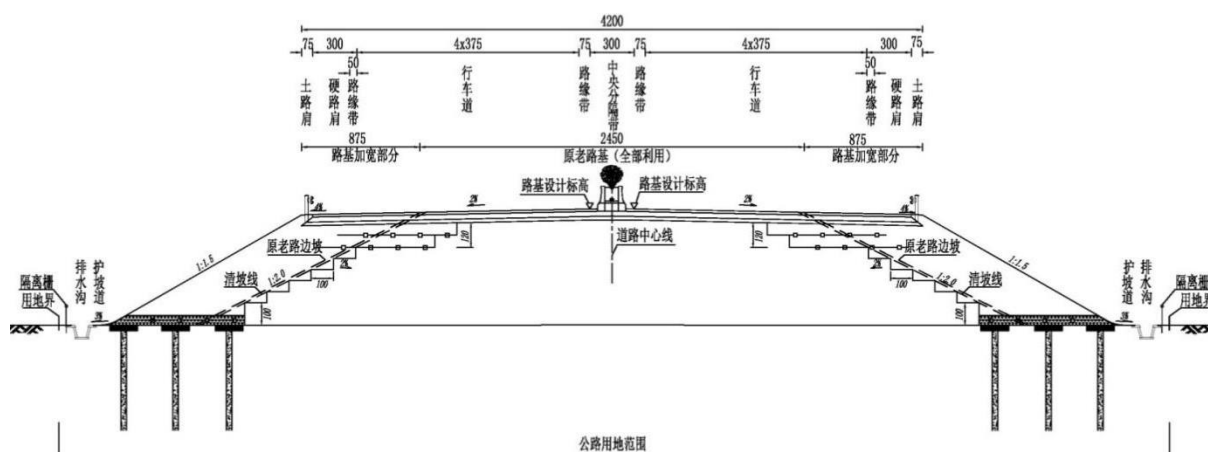
图 1-5 路基宽度 42.0m 整体式路基标准横断面图

扩建标准为设计速度 120km/h，双向八车道，整体式路基宽度 42.0m，其中行车道宽  $8 \times 3.75\text{m}$ ，中间带宽 4.5m(含  $2 \times 0.75\text{m}$  路缘带)，硬路肩宽  $2 \times 3.0\text{m}$ (含路缘带  $2 \times 0.5\text{m}$ )，土路肩宽  $2 \times 0.75\text{m}$ 。

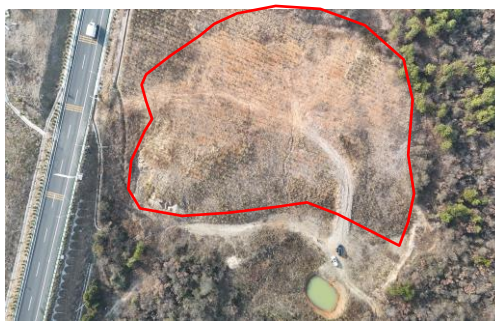
序号	桩号	遥感卫星图	现状图
1	司徒村弃渣场

序号	名称	桩号	坐标	原始土地类型	位于崩塌、滑坡和泥石流易发区	位于河道管理范围内	符合城镇、景区等规划，并与周边景观相协调	恢复方向	占地面积 (hm <sup>2</sup> )	渣场类型	弃方数量 (万m <sup>3</sup> )	平均高度 (m)
Z1	司徒村弃渣场	K51+200 右幅	东经118°3'44.04", 北纬31°34'19.48"	林地	否	否	符合	恢复原有用地 (已还林)	0.85	平地或洼地回 填	1.20	3.43
Z2	青龙村弃渣场	K53+500 右幅	东经118°2'36.94", 北纬31°35'1.73"	耕地、草地等	否	否	符合	恢复原有用地 (已复耕)	0.24	平地或洼地回 填	0.51	2.87
Z3	卧虎村弃渣场	K61+400 右幅	东经117°57'51.84", 北纬31°36'38.64"	草地	否	否	符合	恢复原有用地 (已复耕)	0.81	平地或洼地回 填	0.48	1.71
合计									1.90		2.19

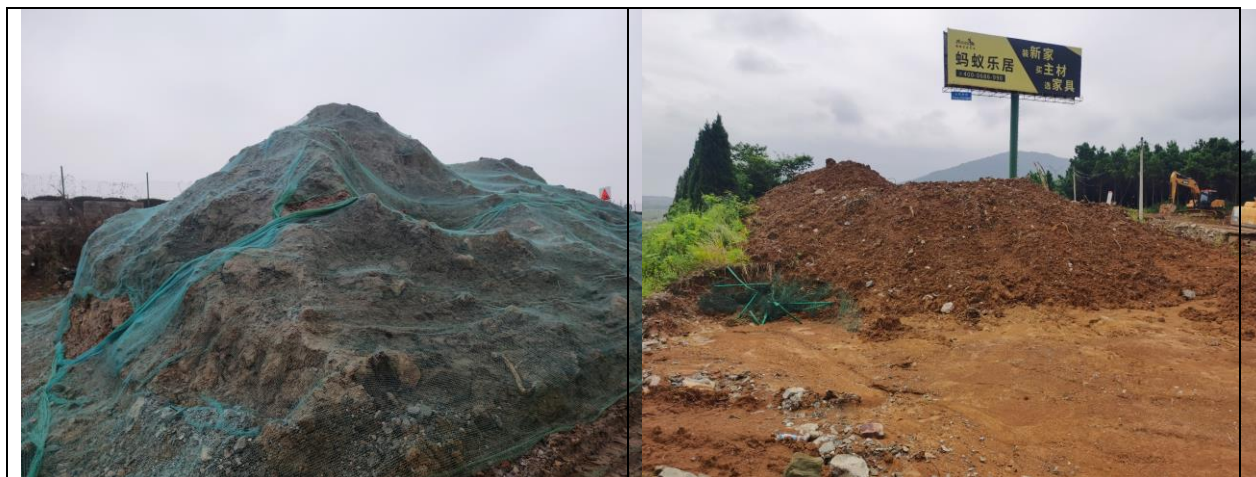
图 1-12 项目表土监测影像

施工堆土主要包括路基工程临时堆土，临时堆土总占地 5.80hm<sup>2</sup>，目前均已恢复移交。

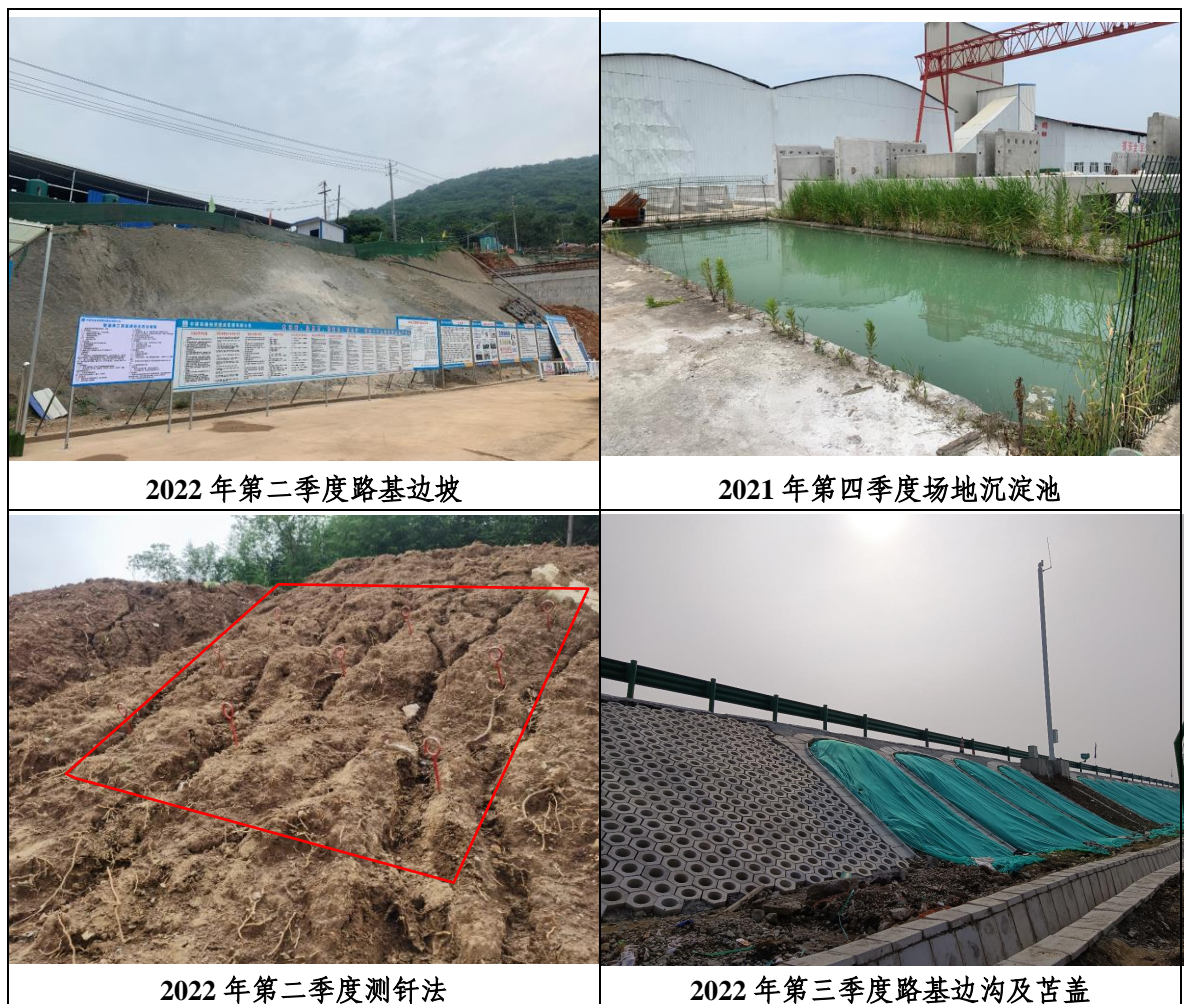
路基工程监测影像见下图 1-15。

<p>2021年第三季度（路基工程）K24+00</p>	<p>2022年第三季度（路基工程）K24+00</p>
<p>G5011芜合高速施工标段          拍摄时间: 2022.03.28 14:52          地点: 芜湖市·G5011芜合高速          经度: 118°15'5"E          纬度: 31°24'26"N</p>	<p>G5011芜合高速施工标段          拍摄时间: 2022.03.28 15:26          地点: 芜湖市·G5011芜合高速          经度: 118°14'12"E          纬度: 31°25'20"N</p>
<p>2022年第一季度（路基排水）</p>	<p>2022年第三季度路基绿化</p>

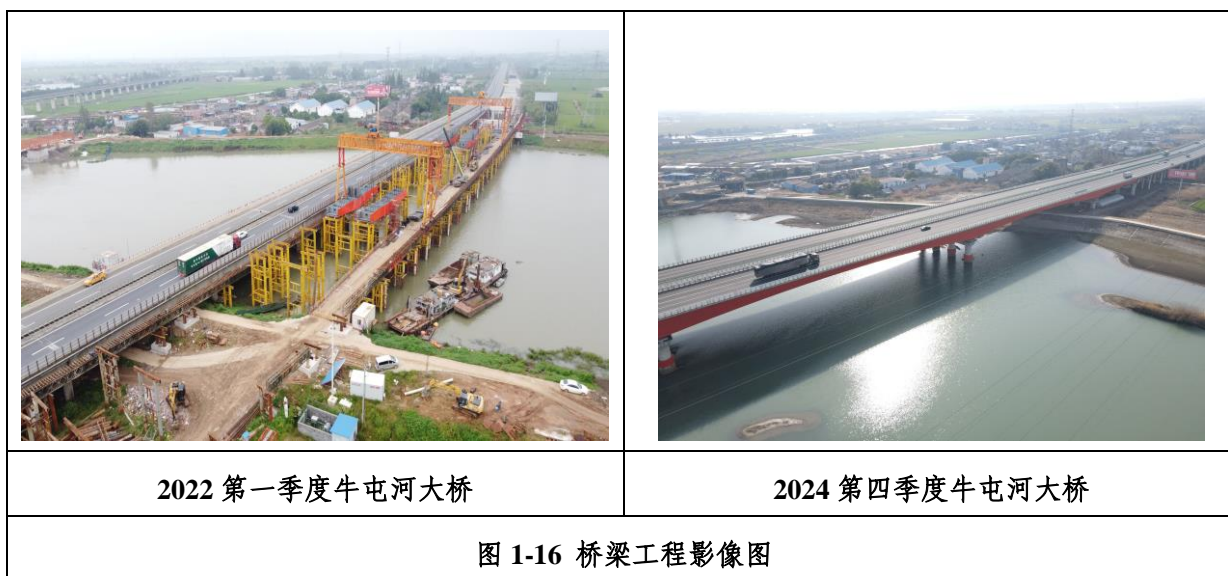
桥梁工程区监测点位照片见下图 1-16。

施工前剥离表土，集中堆放，并采取排水、沉沙措施；施工过程中桥梁设置排水管、泄水管、桥台排水顺接工程，桥台骨架护坡和喷播植草防护；施工结束后，桥下土地整治撒播草籽，桥坡进行植草护坡。桥下空地地表土回覆后植被恢复。

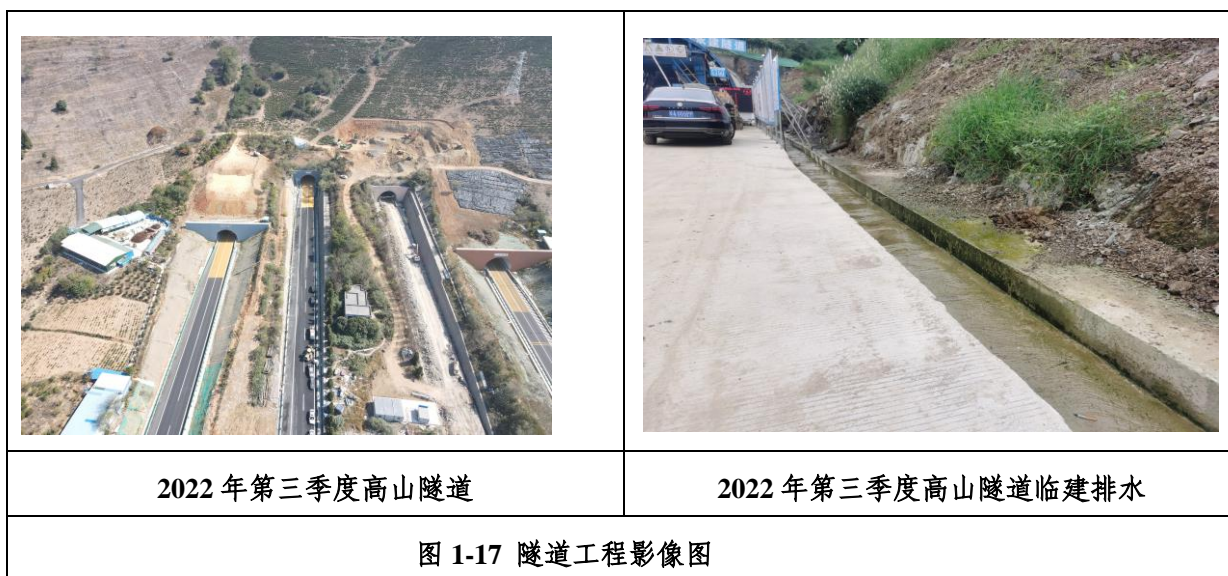
隧道工程区监测点位照片见下图 1-17。

施工前剥离表土，集中堆放，并设置排水沟、袋装土进行防护拦挡；施工过程中洞口设置截水沟，洞内设置排水管排水工程，隧道开挖石渣，随挖随运；施工结束后采取植草护坡、骨架护坡防护斜坡等措施，有效防治水土流失。

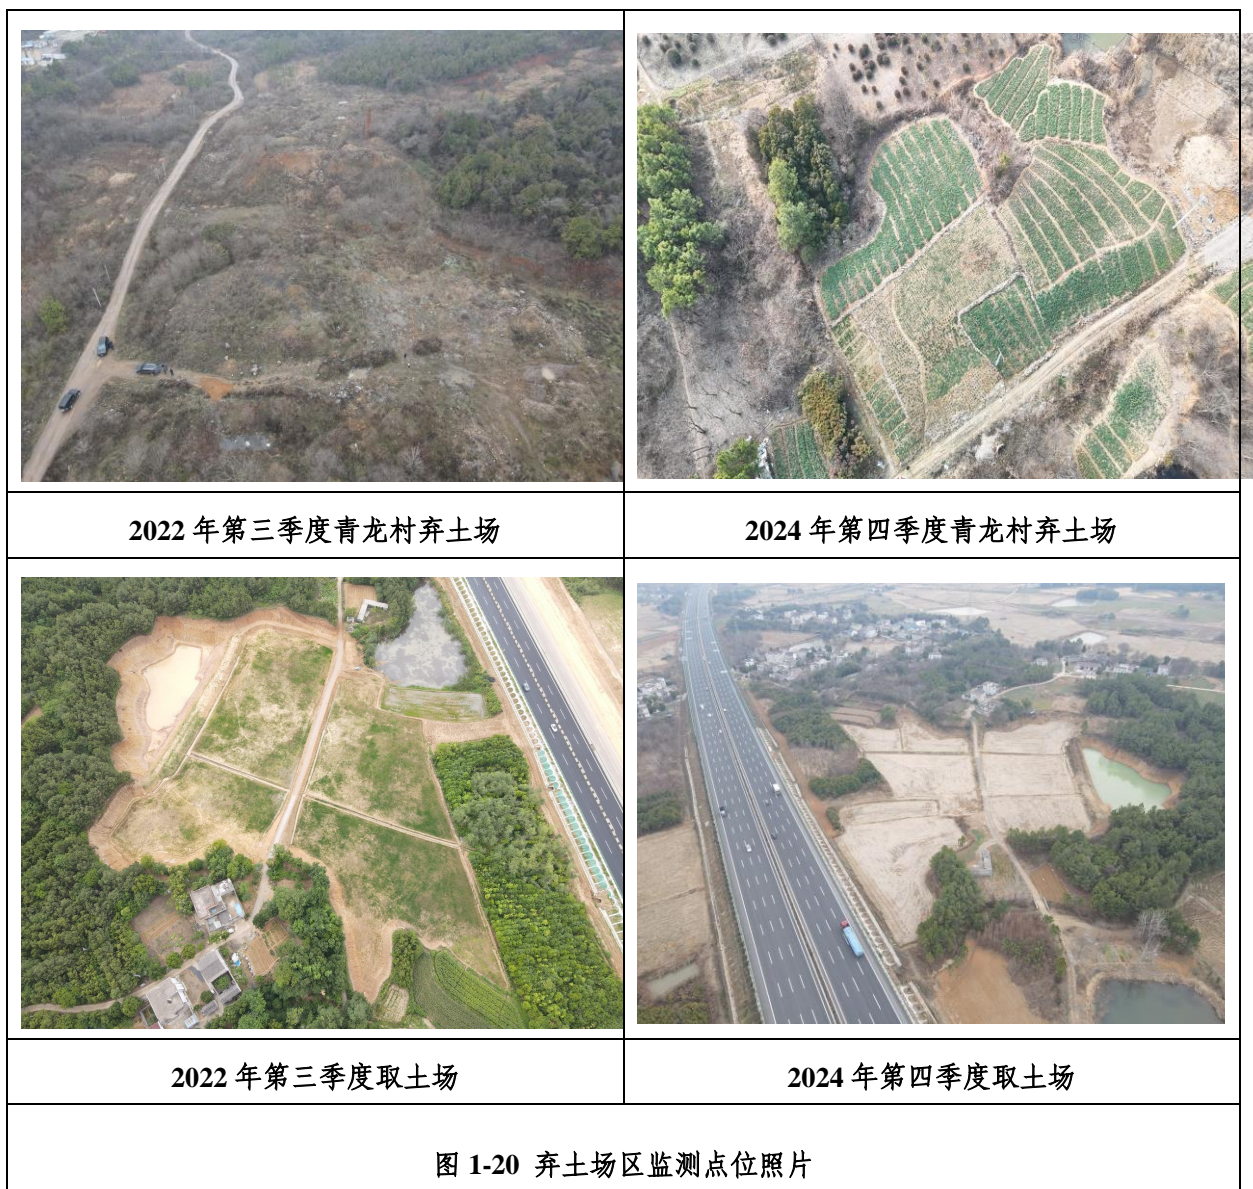
弃土场区监测点位照片见下图 1-20

施工期进行表土剥离，集中堆放，并采取袋装土拦挡、排水沉沙等措施。施工过程中进行排水沟开挖，施工完成后进行土地整治恢复林地、撒草，种植马尾松等，弃渣场基本达到复垦状态，基本按照方案设计等要求落实了水土流失防治措施，植被恢复效果良好。
